Evaluasi Penyebab Longsor Lereng Jalan Di Kabupaten Lahat

evaluate the factors that cause slope failures in Lahat Regency. As well as analyzing slope stability from the safety factor (FK) value using the Slope/W program. The research locations are Muara Siban Village STA 222+850 and Kuba Village STA 227+700. The analysis results from the Slope/W program at location 1 of Muara Siban Village, the initial Safety Factor (FK) value using the Bishop method was 1.640. Meanwhile, after the seepage occurred, the FK value became 1,199. The initial FK value using the Bishop method at location 2 Kuba Villages was 1.718 and after seepage the FK was 1.158. All FK values based on the results of the Slope/W program show a decrease after seepage occurs in the value range 1.033-1.199. The results of the Slope/W program analysis from this research explain that landslides have occurred and the slope is in critical condition (1.07-1.25). So, the results of this research are described as follows: the cause of the landslide occurred due to two things, namely the presence of seepage flow on the body towards the foot of the slope and due to poor road drainage.

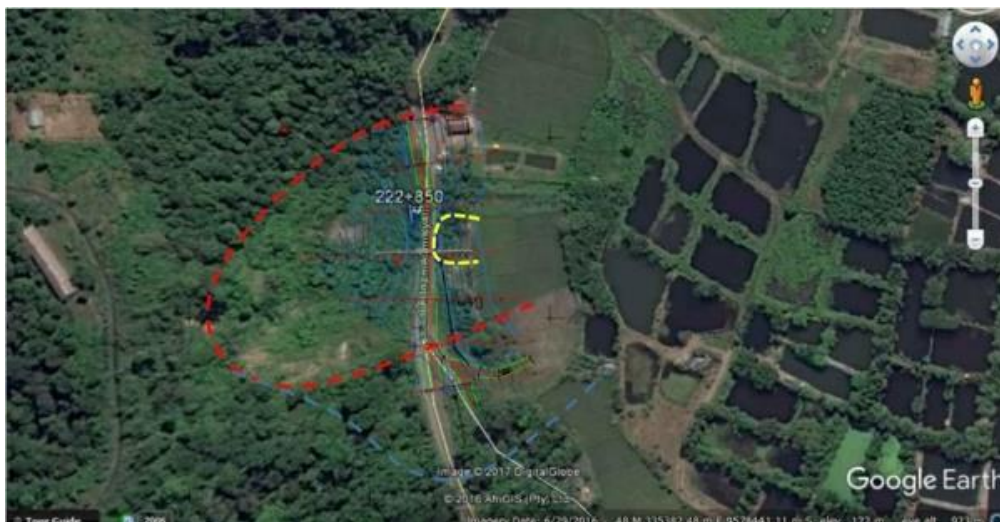
Gambar 4. Peta situasi longsoran lereng lokasi 1 di Desa Muara Siban STA 222+850 (Sumber: BP2JN Provinsi Sumatera Selatan)

Hasil survei dilapangan kelongsoran terjadi karena penyebab aliran air pada badan lereng (aliran *seepage*), dan pengaruh muka air tanah. dimana curah hujan rata-rata relative tinggi (berdasarkan data BMKG Kelas II Palembang), rembesan air tanah dari drainase jalan raya melalui pori-pori tanah kearah bidang yang lebih rendah menyebabkan perubahan angka pori tanah disaat perubahan musim.

Dapat dilihat pada lokasi 1 di Desa Muara Siban STA 222+850 bahwa kondisi kaki lereng mengalami ketidak stabilan karena aliran air dari atas mengalir melalu badan lereng, Peta situasi longsoran lereng ditunjukkan pada Gambar 4. Pada Gambar 5, lokasi 2 di Desa Kuba STA 227+700 menjelaskan kondisi kaki lereng yang mengalami ketidak stabilan karena aliran air dari atas mengalir melalu badan lereng,

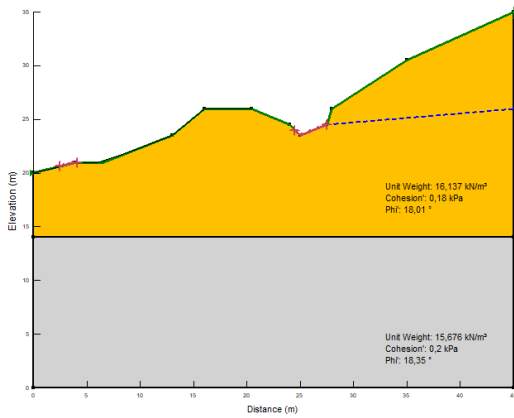
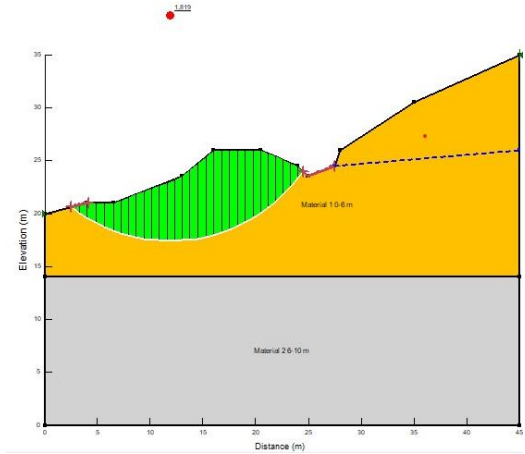
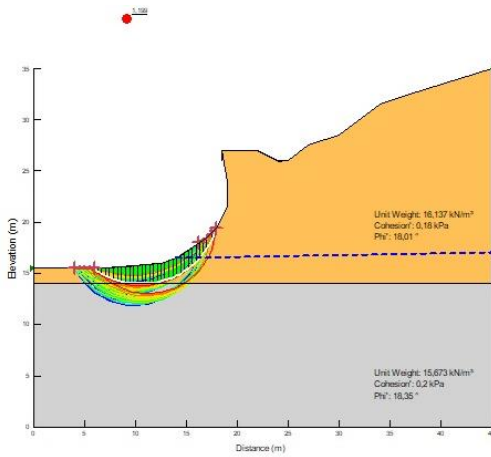
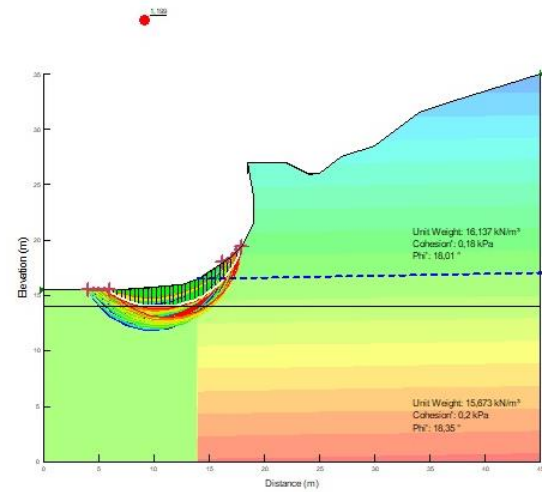
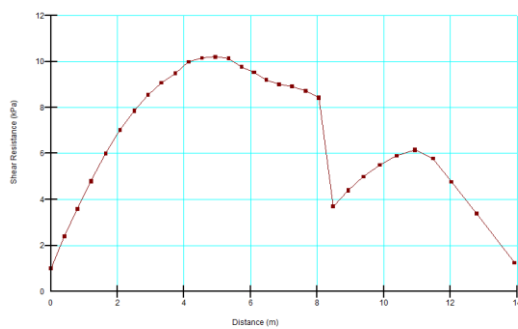
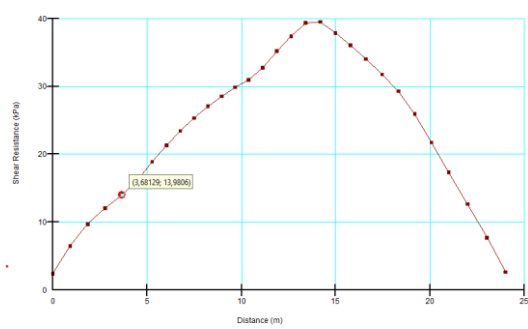
Gambar 6. Analisa lokasi longsor 1 Desa Muara Siban dengan program Slope/W

Perhitungan analisa faktor keamanan (FK) di lokasi 1 Desa Muara Siban STA 222+850 menggunakan program Slope/W (Gambar 6). Hasil program tersebut yaitu pada lapisan bidang gelincir (*sliding*) berada pada material *interace* lapisan 1 (lanau lempung warna

coklat), lapisan 2 (Pasir lanauan warna abu-abu), dan lapisan 2 (batu lempung warna abu-abu). Prediksi bidang gelincir dihasilkan dari hasil analisis dengan cara membuat permodelan faktor keamanan (FK) untuk menentukan kuat geser dengan mengintegrasikan nilai c dan ϕ pada lapisan terjadi gelincir oleh sampai diperoleh nilai $FK \sim 1$.

Metode	Lokasi 1	
	Desa Muara Siban STA 222+850	
	Awal	Seepage
Morgenstern dan Price (MP)	1,642	1,124
Fellenius/Ordinary	1,813	1,172
Bishop	1,640	1,124
Janbu	1,639	1,199
Spencer	1,820	1,035

Berdasarkan Tabel 4 pada lokasi penelitian Desa Muara Siban STA 222+850, nilai Faktor Keamanan (FK) awal dengan metode Bishop sebesar 1,640. Sedangkan setelah terjadinya seepage nilai FK menjadi 1.199. Nilai FK awal dengan metode Bishop di lokasi penelitian Desa Kuba STA 227+700 diperoleh 1,718 dan setelah seepage diperoleh FK 1,158. Semua nilai FK berdasarkan hasil program Slope/W menunjukkan penurunan setelah terjadinya seepage dalam rentang nilai 1,033-1,199. Menurut Bowles (2019) tentang hubungan faktor keamanan dan kemungkinan longsor, maka hasil dari analisis program Slope/W dari penelitian ini menjelaskan bahwa longsor pernah terjadi dan kereng dalam kondisi kritis (1,07-1,25).

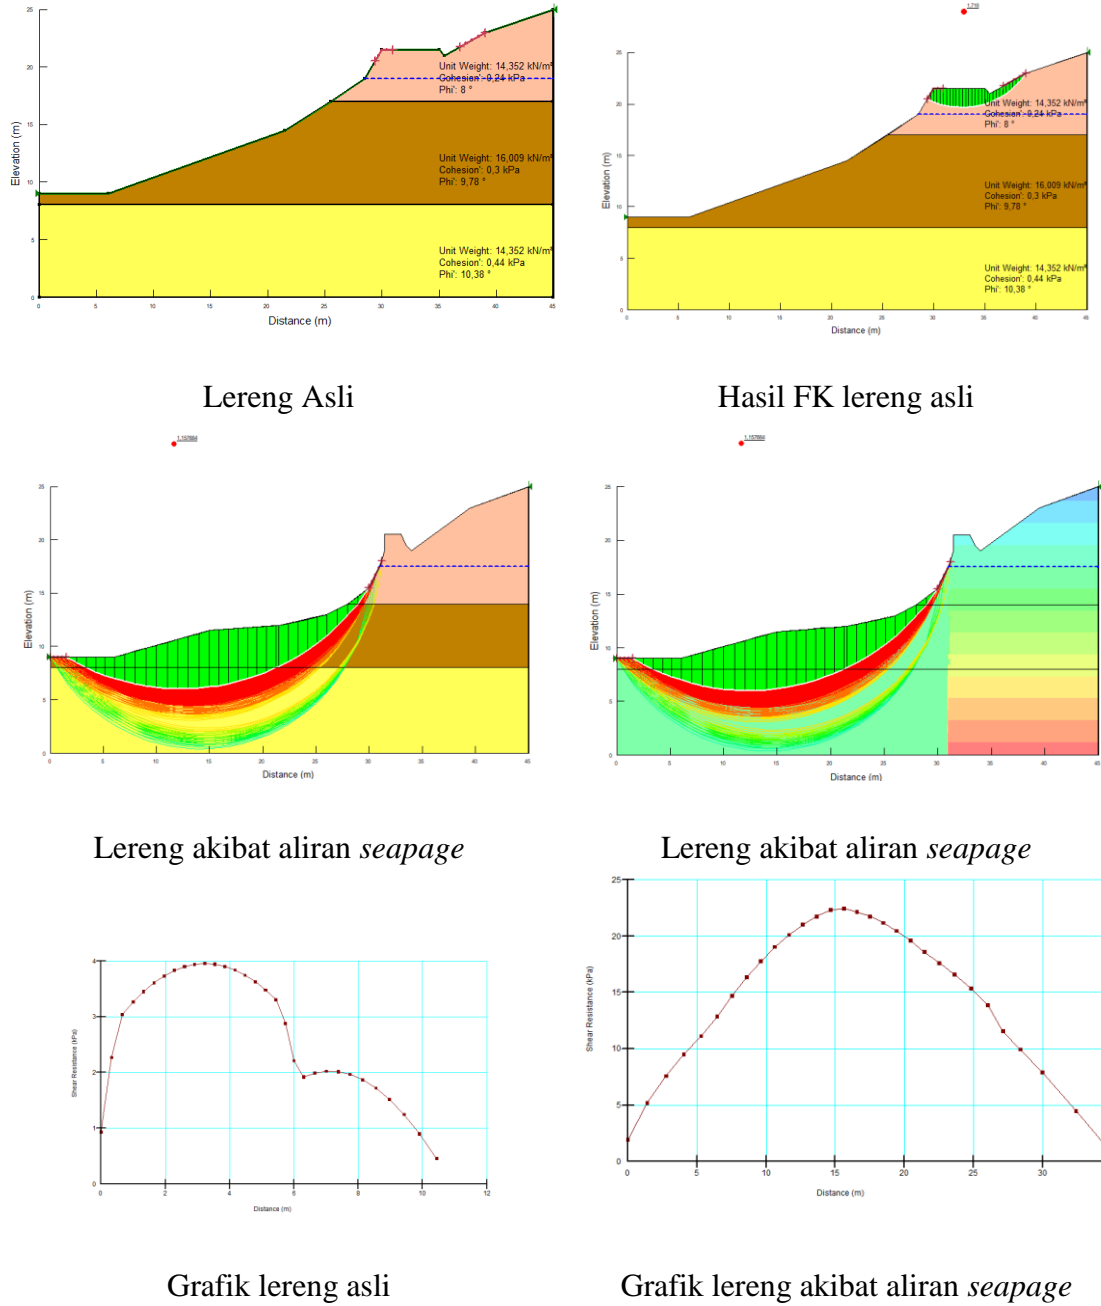
Gambar 7. Analisa lokasi longsor 2 Desa Kuba dengan program Slope/W

Hasil permodelan perhitungan faktor keamanan (FK) Desa Kuba STA 227+700 menunjukkan bahwa lapisan sliding berada pada material *interace* lapisan 1 (lanau lempung warna coklat), lapisan 2 (Pasir lanauan warna abu-abu), dan lapisan 2 (batu lempung warna abu-abu). Prediksi bidang gelincir dihasilkan dari hasil analisis dengan cara membuat permodelan faktor keamanan (FK) untuk menentukan kuat geser dengan mengintegrasikan nilai c dan ϕ pada lapisan terjadi gelincir sampai didapat $FK \sim 1$. Pola bidang gelincir dan hasil analisa FK lereng di lokasi longsor 2 Desa Kuba dengan program Slope/W diperlihatkan pada Gambar 7.

Metode	Lokasi 2	
	Desa Kuba STA 227+700	
	Awal	Seepage
Morgenstern dan Price (MP)	1,715	1,131
Fellenius/Ordinary	1,652	1,092
Bishop	1,718	1,158
Janbu	1,793	1,033
Spencer	1,793	1,168
