ANALISIS KINERJA SISTEM DAERAH IRIGASI BENDUNG CIKEUSIK CIKEUSIK KABUPATEN KUNINGAN

Hendra Kurniawan dan Iyep Inayatullah

Universitas Swadaya Gunung Jati (UGJ) Cirebon

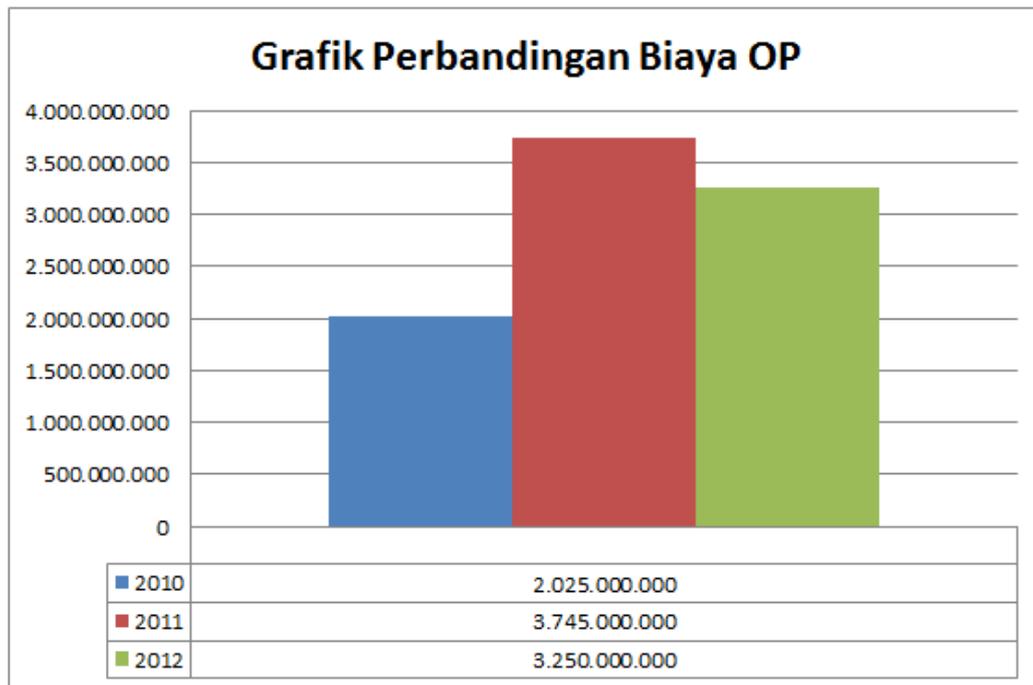
Gambar 4.2

Grafik Perbandingan Biaya Operasional dan Pemeliharaan Bendung Cikeusik

Dari data diatas dapat diketahui bahwa Biaya Operasional dan Pemeliharaan pada Bendung Cikeusik dari tahun 2010 sampai dengan tahun 2012 mengalami naik turun biaya, sehingga dikatakan mengalami ketidakberhasilan.
