EVALUASI KINERJA DAERAH IRIGASI JEJERUK KABUPATEN MAGETAN BERDASARKAN PERATURAN MENTERI PUPR NO 12/PRT/M/2015

Erni Mulyandari¹, Suryo Handoyo², Hanggar Ganara Mawandha³, Lalu Marhayani Kesuma⁴

Bendung Jejeruk berada pada koordinat 7°39'41" LS dan 111°28'37,56" BT, tepatnya terletak di desa Candirejo, Magetan, Magetan, Jawa Timur. Bendung tersebut memiliki fungsi untuk melayani daerah irigasi lintas kabupaten (Kabupaten Magetan dan Kabupaten Madiun) seluas 5.064 ha. Pada saat ini, Bendung Jejeruk masih kurang optimal dalam mengalirkan air untuk irigasi. Hal tersebut dapat dilihat dari beberapa masalah yang ada di saluran irigasi seperti hilang atau rusaknya beberapa bangunan pengatur atau bangunan pelengkap, rusaknya lining saluran sehingga air tidak bisa secara optimal sampai ke saluran tersier atau kuarter, dan banyaknya sampah yang menumpuk di beberapa titik saluran. Berdasarkan permasalahan tersebut, perlu dilakukan penelusuran jaringan irigasi dan untuk selanjutnya dilakukan evaluasi kinerja di DI Jejeruk berdasarkan Permen PUPR No. 12/PRT/M/2015. Hasil penelusuran jaringan irigasi diperoleh bahwa saluran pembawa utama DI Jejeruk rata-rata berbentuk trapesium dengan material

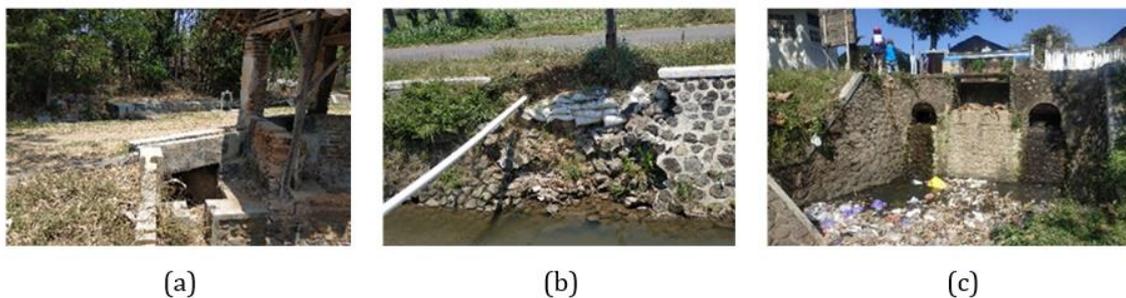
Gambar 2
Permasalahan Jaringan Irigasi Jejeruk
Sumber: Dokumentasi Pribadi

Pada saat ini, Bendung Jejeruk masih kurang optimal dalam mengalirkan air untuk irigasi. Hal tersebut dapat dilihat dari hilang atau rusaknya beberapa bangunan pengatur atau bangunan pelengkap (Gambar 2a), rusaknya *lining* saluran sehingga air tidak bisa secara optimal sampai ke saluran tersier atau kuarter (Gambar 2b), dan banyaknya sampah yang menumpuk di beberapa titik saluran (Gambar 2c).

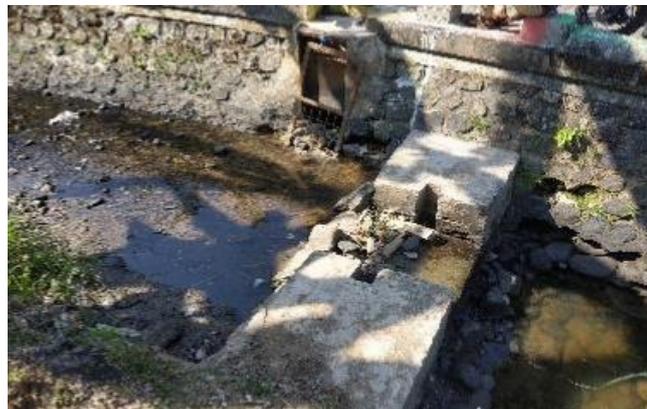
Gambar 3
Kondisi Bangunan Sadap di Saluran Sekunder Kalitengah
Sumber: Dokumentasi Pribadi

Bangunan pengatur yang ada di D.I Jejeruk berjumlah 55 bangunan, terdiri dari 7 bangunan bagi, 14 bangunan bagi sadap, dan 34 bangunan sadap. Hasil inventarisasi dan penilaian kondisi menunjukkan hanya 4% dari jumlah keseluruhan bangunan yang berada dalam kondisi baik. Bangunan-bangunan dalam kondisi rusak ringan sebesar 67%, kondisi rusak sedang sebanyak 14%, dan 15% sisanya dalam kondisi rusak berat. Nilai kondisi yang rusak sedang hingga rusak berat disebabkan karena kondisi pintu air yang sudah tidak berfungsi akibat sedimentasi pada saluran sehingga saluran tidak dapat berfungsi dengan baik, juga kondisi tubuh bangunan, baik sayap maupun hilir, dan kondisi stabilitas tanggul yang buruk. Adapun salah satu contoh kondisi bangunan pengatur (bangunan sadap) di DI Jejeruk dapat dilihat seperti pada Gambar 3.

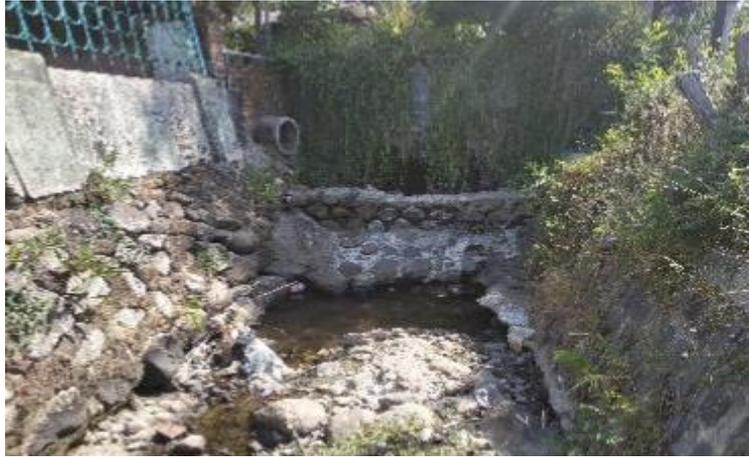
Gambar 4
Kondisi Bangunan Terjunan di Saluran Sekunder Wengkal
Sumber: Dokumentasi Pribadi

Hasil inventarisasi juga mencatat bahwa D.I Jejeruk memiliki 307 bangunan pelengkap. Hasil penilaian kondisi diperoleh sebesar 76% dari total keseluruhan bangunan pelengkap di daerah irigasi ini dalam keadaan baik, 20% mengalami rusak ringan, 1% mengalami rusak sedang, dan sisanya yaitu 3% mengalami rusak berat. Kerusakan yang terjadi pada bangunan-bangunan pelengkap di daerah irigasi ini meliputi kondisi tubuh bangunan, baik sayap dan tanggul, yang sudah buruk dan juga sedimentasi yang tinggi. Adapun salah satu contoh kondisi bangunan pelengkap (bangunan terjunan) di DI Jejeruk dapat dilihat seperti pada Gambar 4.
