METODE PENANGANAN MUD PUMPING PADA JALAN REL WILAYAH UPT RESOR JALAN REL III.3 PAYAKABUNG

Abstrak

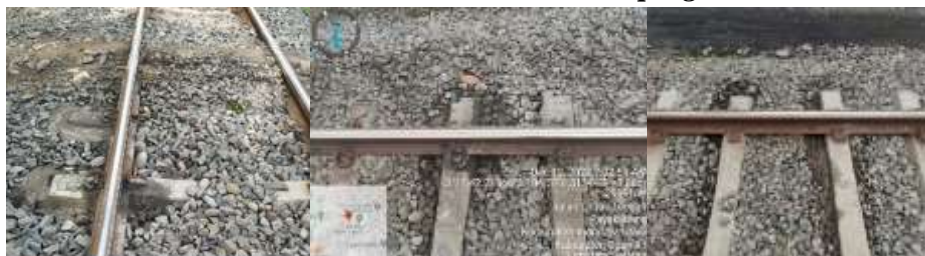
Bekurangnya fungsi sub balas mengakibatkan terjadinya proses pemompaan lumpur atau *mud pumping* yang ada pada tanah dasar ke lapisan balas, sehingga menyebabkan balas kotor (*ballast fouling*) (R. P. Singh et al., 2019). *Mud pumping* menyebabkan menurunnya kinerja jalan lokal ketika terdapat rongga saat materi *subgrade* terbawa ke balas dan mengendap di celah balas, sehingga menyebabkan goyangan saat kereta melintas (Hudson et al., 2016). Hilangnya pengaruh lapisan sub balas juga menyebabkan berkurangnya tegangan induksi di atas tanah dasar (Nguyen & Indraratna, 2021). Gambar 1 menampilkan contoh indikasi *mud pumping* yang dapat dilihat secara visual.

Gambar 1
Lokasi Terindikasi Mud Pumping

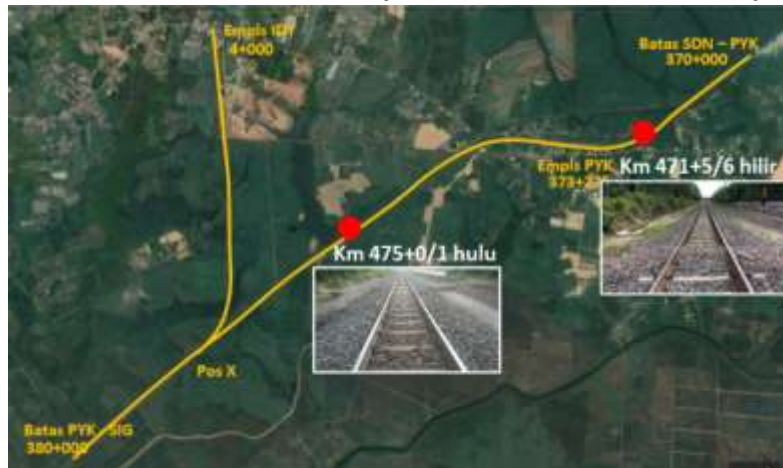
375+000/100 jalur hulu koridor Payakabung - Simpang dan Lokasi B di Km 371+400/500 jalur hilir koridor Payakabung - Serdang.

Gambar 2
Ilustrasi Lokasi Penelitian di Wilayah UPT Resor JR III.3 Payakabung

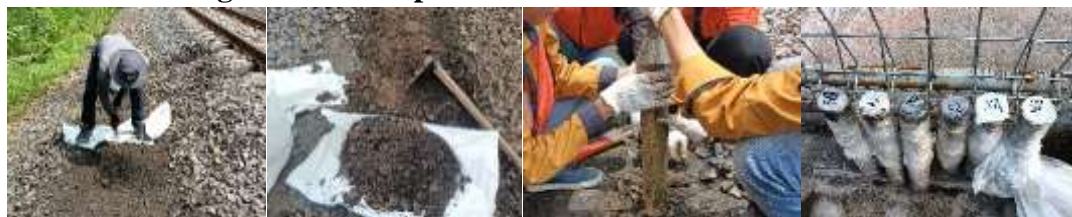
Sampel tanah dasar atau *subgrade* yang diambil adalah lapisan di bawah sub balas. Tanah dasar menerima beban dari keseluruhan beban hidup dan beban mati yang disalurkan dari komponen di atasnya, sehingga harus mampu mendukung beban yang diterima (M. Singh, 2019). Pengambilan sampel dilakukan dengan metode sampel tanah terganggu (*disturbed*) dan tidak terganggu (*undisturbed*). Sampel tanah *disturbed* digunakan dalam beberapa pengujian properties tanah, yaitu pemeriksaan kadar air (ASTM D2216-98), batas-batas atterberg (ASTM D-4318), berat jenis (ASTM D 854, 2002), analisis saringan (ASTM D 422-63, 2002) dan hidrometer (ASTM D 1140, 2000), pemadatan tanah standar (ASTM D 698, 2009) dan pengujian CBR (ASTM D1883, 2021) (F. Wang et al., 2021) (Indraratna et al., 2020). Sedangkan sampel tanah (*undisturbed*) digunakan untuk pengujian triaksial Unconsolidated Undrained (UU) (ASTM D2850, 2017) untuk memperoleh parameter kuat geser tanah, yaitu kohesi tanah (c) dan sudut geser dalam (ϕ) (T. Wang et al., 2021). Proses pengambilan sampel tanah dan pengujian tanah yang dilakukan dapat dilihat pada Gambar 3 dan Gambar 4.

Gambar 3
Pengambilan Sampel Tanah *Disturbed* dan *Undisturbed*

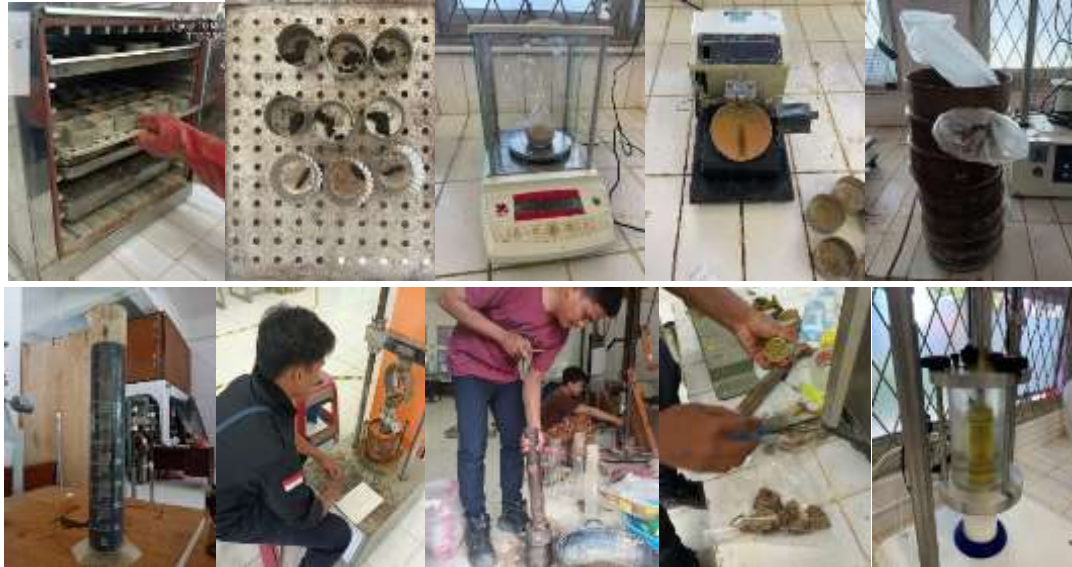
Gambar 4
Pengujian Tanah Dasar

Hasil dari uji laboratorium material tanah dasar pada lokasi A dan B termasuk kedalam klasifikasi tanah berpasir bergradasi buruk atau sedikit menganduk butir halus (*Sand poor graded/SP*). Tanah dasar pada lokasi A memiliki berat jenis sebesar 1,819

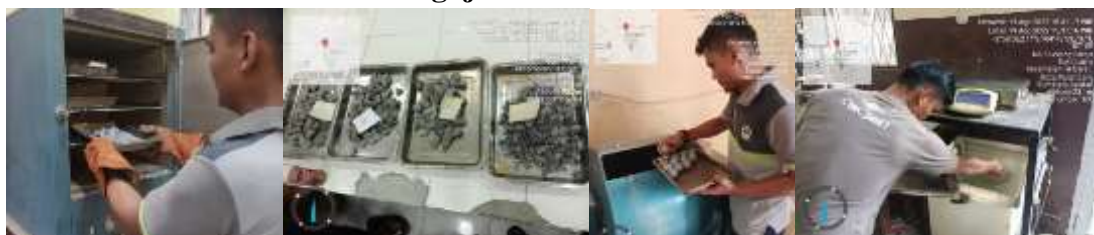
Menurut Peraturan Menteri Perhubungan No : PM 60 Tahun 2012 lapisan balas adalah material batu pecah (agregat) dengan ukuran 25-60 mm yang mengalami konsentrasi tegangan terbesar akibat lalu lintas pada jalan rel. Balas berfungsi sebagai penahan beban utama untuk mendistribusikan dan mengurangi beban roda ke tingkat yang dapat ditoleransi untuk lapisan sub balas (M. Singh, 2019). Sampel balas yang diambil adalah batu pecah 25-60 mm yang digunakan pada lokasi penelitian. Pengujian batu balas yang dilakukan meliputi, pemeriksaan berat jenis dan penyerapan air agregat kasar (ASTM C 127), analisis saringan agregat kasar (ASTM C 136), uji keausan dengan *los angeles* (ASTM C 131) (Fernandes et al., 2008). Proses pengujian agregat batu balas dapat dilihat pada Gambar 5 berikut ini.

Gambar 5
Pengujian Material Balas

Berdasarkan hasil pengujian laboratorium material balas atau agregat batu pecah ukuran 25-60 mm yang digunakan di Wilayah UPT Resor Jalan Rel III.3 Payakabung, material batu pecah telah memenuhi syarat standar batu balas yang tercantum PM Perhubungan Nomor 60 Tahun 2012 tentang persyaratan teknis jalur kereta api. Nilai berat jenis batu pecah material balas adalah 2,688 gr/cm³. Hasil pengujian material balas dirangkum dalam Tabel 2 berupa rekapitulasi parameter dan hasil pengujian di laboratorium sebagai berikut.

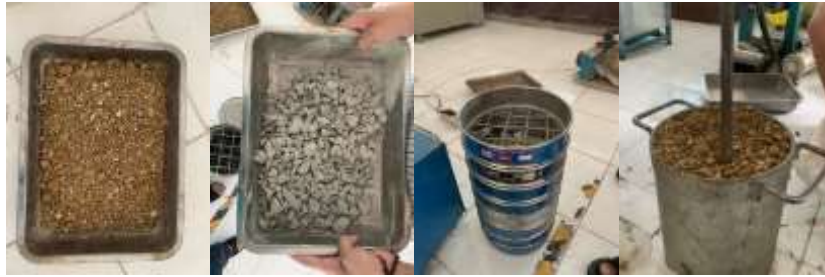
Sub balas adalah lapisan yang berfungsi sebagai filter antara tanah dasar dan balas yang harus dapat mengalirkan air dengan baik dan sebagai pengurang tegangan (Trani, L. D., 2009). Material sub balas diperoleh dari penyuplai material, Pengujian sub balas meliputi, analisis saringan (ASTM C 136), uji berat isi dan rongga agregat (ASTM C 29) (Touqan et al., 2020). Proses pengujian material sub balas yang direncanakan dapat dilihat pada Gambar 6 berikut.

Gambar 6
Pengujian Material Sub Balas

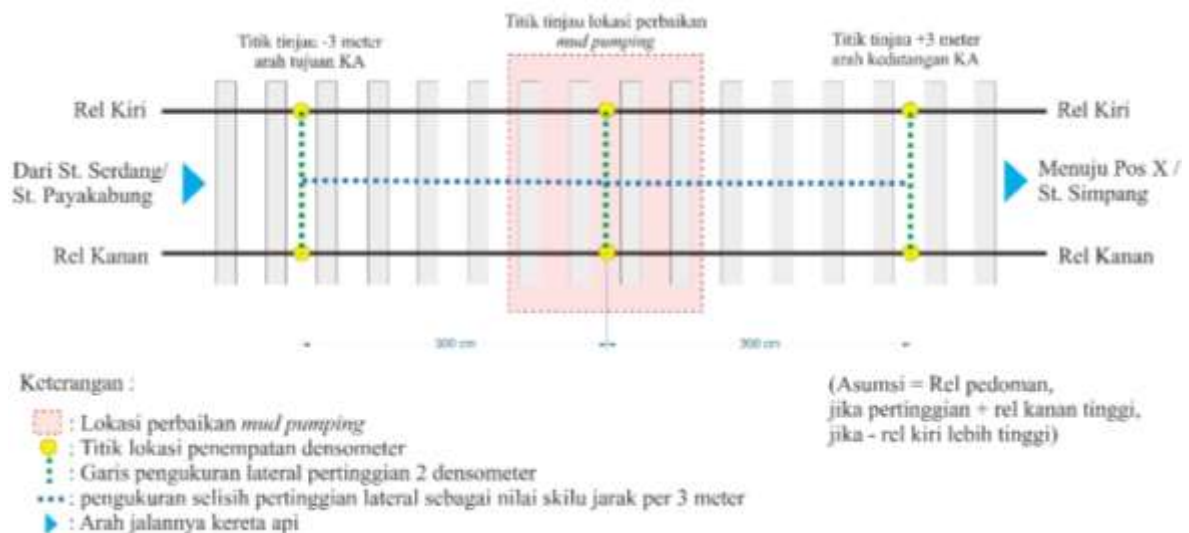
Pengamatan dilakukan secara periodik untuk mengukur lenturan dan skilu pada jalan rel setelah dilakukan penanganan terhadap mud pumping di lokasi pengamatan. Pengamatan dilakukan selama 50 hari dengan kondisi jalan rel aktif dilalui kereta api. Alat ukur yang digunakan adalah densometer yang dipasang per 3 meter dengan konfigurasi seperti Gambar 7. Batasan skilu ditentukan berdasarkan kecepatan maksimum kereta dengan ketentuan berikut:

Gambar 7
Konfigurasi pemasangan alat ukur densometer

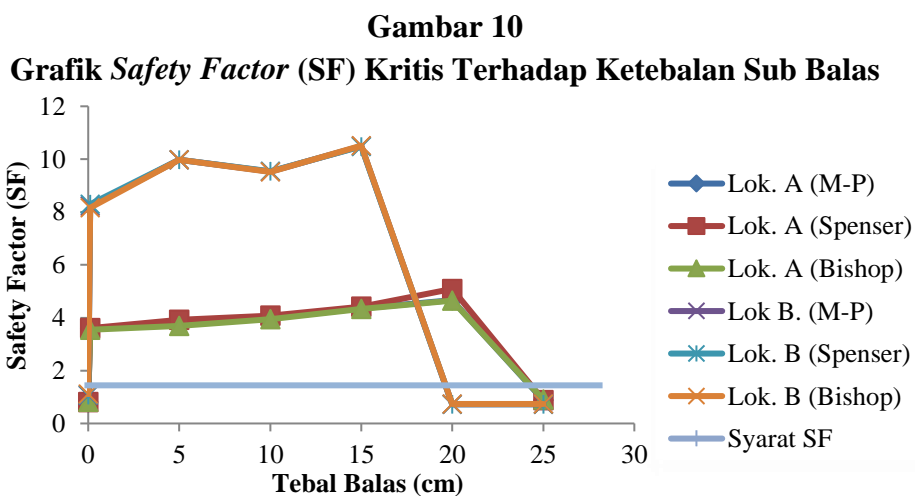
Berdasarkan Tabel 5, nilai SF dibawah 1,5 tidak memenuhi standar desain untuk metode penanganan *mud pumping*, berikut adalah grafik yang menggambarkan perubahan setiap ketebalan sub balas terhadap nilai *Safety Factor* (SF) pada Gambar 10 di berikut ini.

Pada kondisi eksisiting lokasi A dan B memiliki nilai SF kritis yang rendah. Apabila dilakukan perbaikan dengan pemasangan geotekstil nilai SF akan bertambah, dan juga ketika penggantian sub balas dilakukan dengan penambahan 5 cm pada setiap tahapannya hingga 25 cm, nilai SF berubah naik dan turun kembali pada titik melewati ketebalan optimum. Pada lokasi A nilai SF maksimum hingga mencapai ketebalan 20 cm, sedangkan untuk lokasi B nilai SF maksimum berada pada ketebalan sub balas 15 cm.

Berdasarkan Peraturan Menteri Perhubungan Nomor 60 Tahun 2012 yang menyatakan tebal maksimum sub balas 15 cm, pada penelitian ini diperoleh hasil bahwa dengan pemasangan geotekstil dapat mengoptimalkan tebal lapisan sub menjadi optimum 15 cm. Metode penanganan *mud pumping* ini diterapkan di lokasi Km 375+000/100 jalur hulu. Perbaikan dilakukan pada track sepanjang 180 cm dengan material sub balas baru yaitu kerikil atau pasir sungai dengan ketebalan 10-15 cm. Selain penggantian sub balas juga dipasang lapisan geotekstil *woven* 250 gr lebar 4 meter yang memiliki kuat geser 51,9 Kpa yang diperhitungkan mampu menerima tegangan akibat beban *overburden* di atasnya.

Berdasarkan hasil analisis numerik menggunakan program Slope/W. Pemasangan geotekstil dan penggantian sub balas akan menambah nilai SF. Ketebalan sub balas optimum untuk mencapai syarat SF aman pada lokasi A adalah 20 cm, sedangkan pada lokasi B adalah 15 cm. Apabila ketebalan ditambah lagi maka *output* SF kembali menjadi tidak aman.

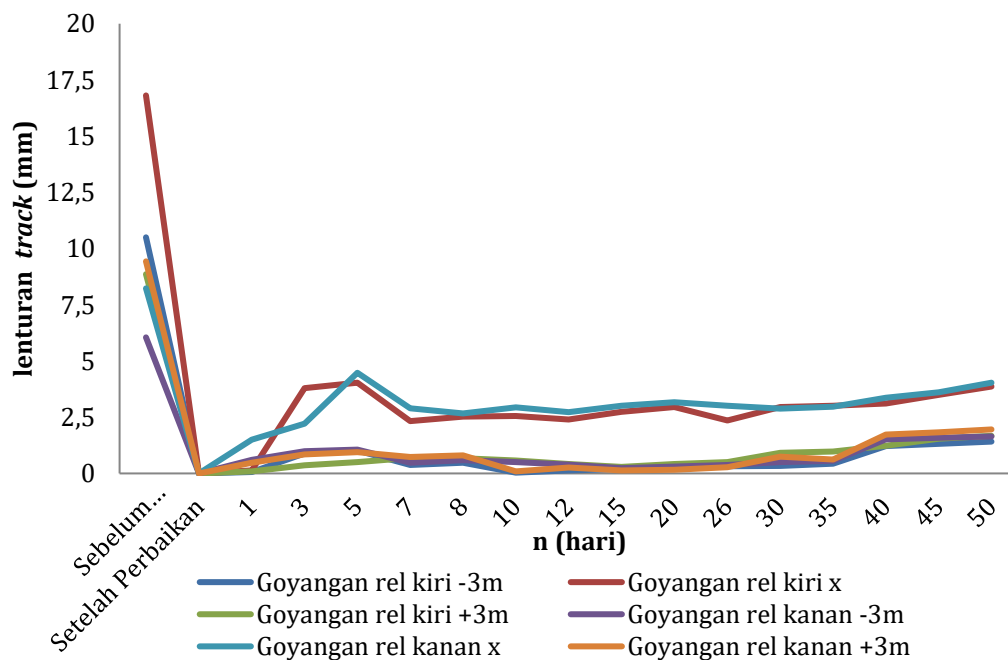
Gambar 11
Grafik Lenturan Track pada Pengamatan Selama 50 Hari

Berdasarkan hasil pengujian lenturan track diperoleh bahwa lenturan tertinggi terjadi pada hari ke-5 sebesar 4,48 mm. hasil pengolahan data lenturan track, maka diperoleh nilai skilu tertinggi di lokasi perbaikan mud pumping adalah pada hari ke-5 dengan besaran skilu 2,06 mm yang terjadi antara titik tinjau terhadap jarak 3 meter setelahnya. Nilai tersebut tergolong aman dengan toleransi pada kecepatan 80 Km/Jam adalah 9 mm per 3 meter (Menteri Perhubungan, 2011). Masih terdapat lenturan yang terjadi namun masih dalam batas aman dan wajar selama tidak melebihi toleransi skilu (KNST, 2005).

Berdasarkan kecepatan maksimum kereta yang melewati petak jalan tersebut adalah 80 km/jam sehingga termasuk kategori kecepatan 60 Km/Jam < V < 90 Km/Jam yaitu dengan batas 3 mm/m atau 9 mm/3 (6 bantalan). Berikut adalah grafik hasil pengukuran lenturan dan skilu yang dilakukan di lokasi *mud pumping* Km 375+000/100 jalur hulu yang ditampilkan pada Gambar 11 dan Gambar 12.

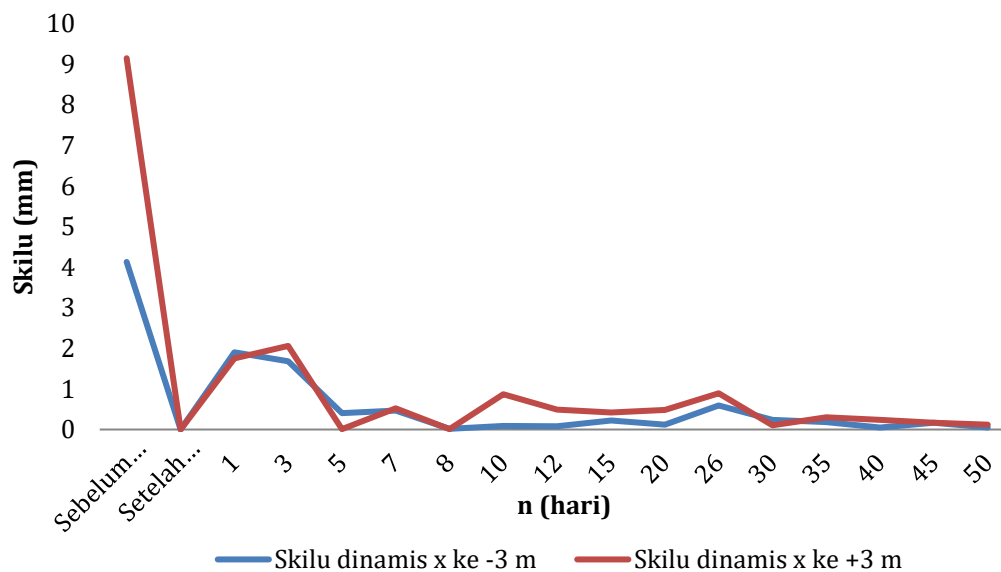
Gambar 12
Grafik Hasil Pengukuran Skilu Pada Pengamatan Selama 50 Hari

Metode penggantian sub balas dan pemasangan geotekstil *woven* dapat mengembalikan fungsi filtasi dan drainase pada struktur bawah jalan. Metode efektif mengatasi kerusakan mud pumping dan menambah durability time. Pengukuran skilu selama 50 hari setelah perbaikan diperoleh hasil aman dengan skilu tertinggi adalah 2,06 mm (toleransi = 9 mm/3m) dan lenturan tertinggi 4,48 mm.
