ANALISIS STRUKTUR BANGUNAN DI GEDUNG KANTOR CABANG PELAYANAN DINAS PENDAPATAN PROVINSI WILAYAH MAJALENGKA

Arief Firmanto

Program Studi Teknik Sipil Fakultas Teknik UNSWAGATI Cirebon

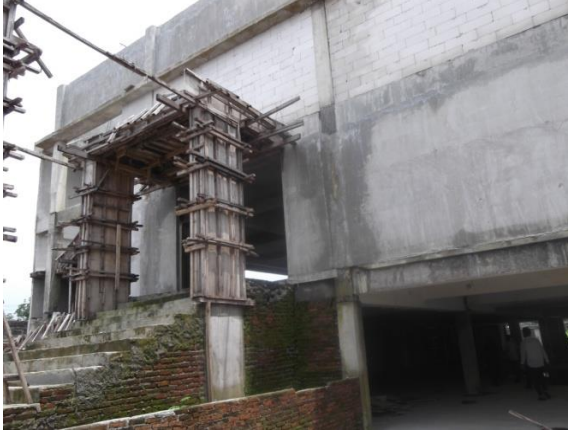
<p>Tampak depan, konstruksi bangunan sipil yang belum selesai.</p>

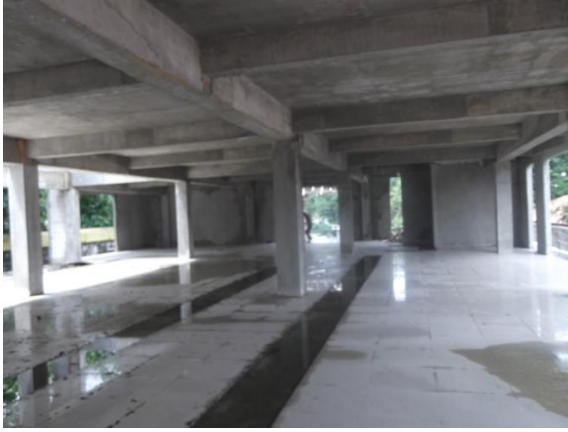
<p>Permukaan Plat Lantai Bawah dan Balok yang tidak rata</p>

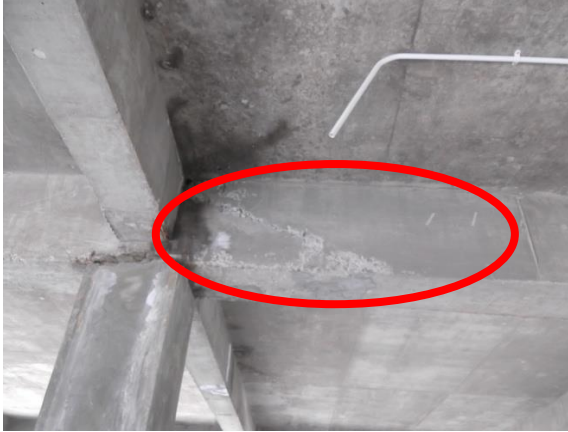
<p>Adanya voids akibat proses pengecoran yang tidak merata dalam menggunakan alat vibrator sebagai penghilang gelembung udara.</p>

1. Adanya voids akibat proses pengecoran yang tidak merata dalam penggunaan alat vibrator sebagai penghilang gelembung udara.

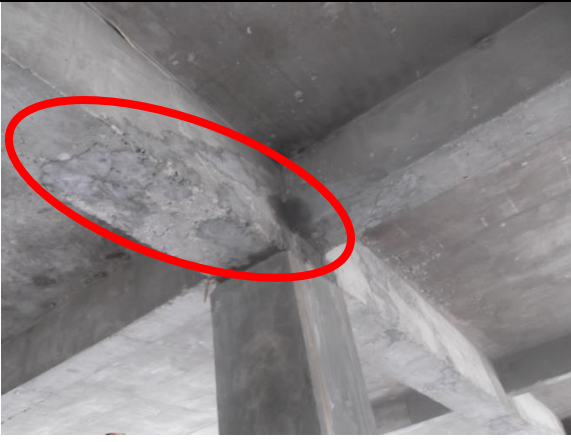
<p>Adanya tambalan pada permukaan balok, dikarenakan adanya voids dan selimut beton yang tidak memenuhi persyaratan. Ini berpotensi terjadi spalling dan korosi.</p>

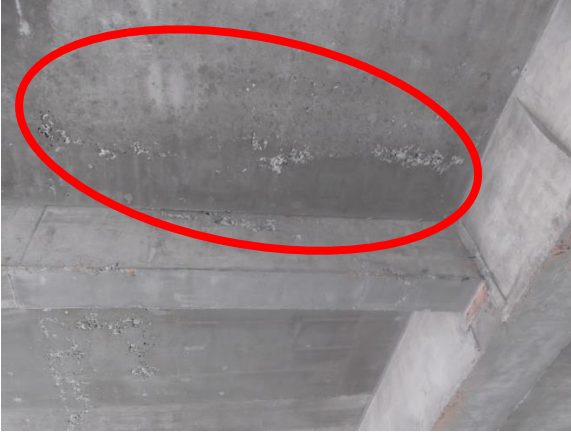
<p>Adanya voids akibat proses pengecoran yang tidak merata dalam menggunakan alat vibrator sebagai penhilang gelembung udara.</p>

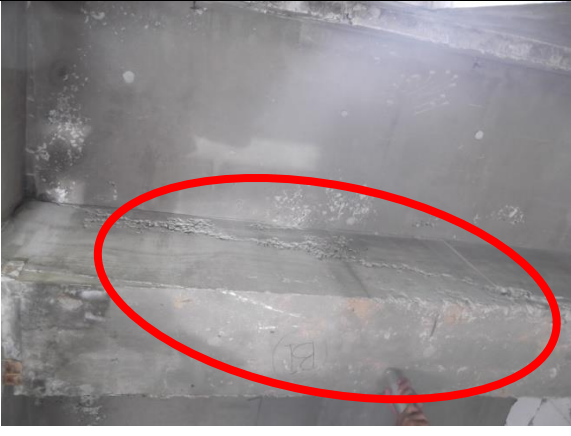
<p>Adanya voids akibat proses pengecoran yang tidak merata dalam menggunakan alat vibrator sebagai penhilang gelembung udara.</p>

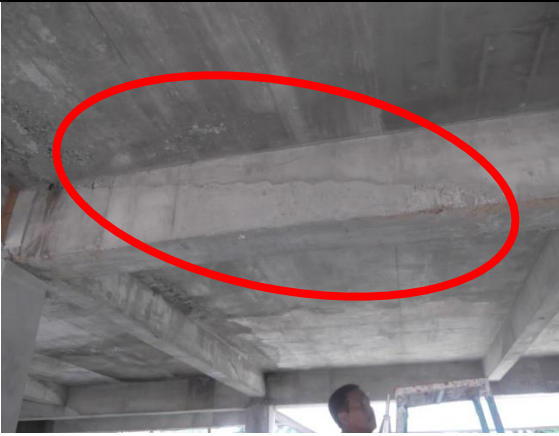
<p>Adanya voids akibat proses pengecoran yang tidak merata dalam menggunakan alat vibrator sebagai penghilang gelembung udara.</p>

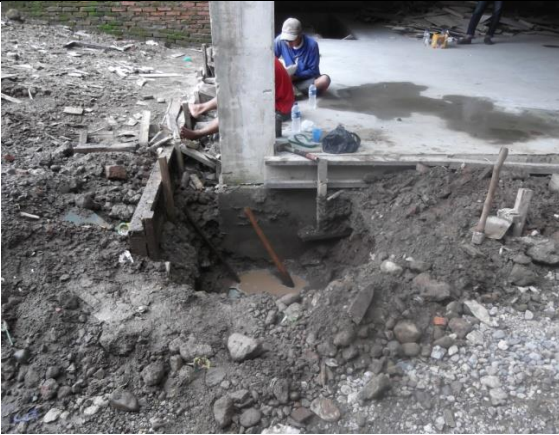
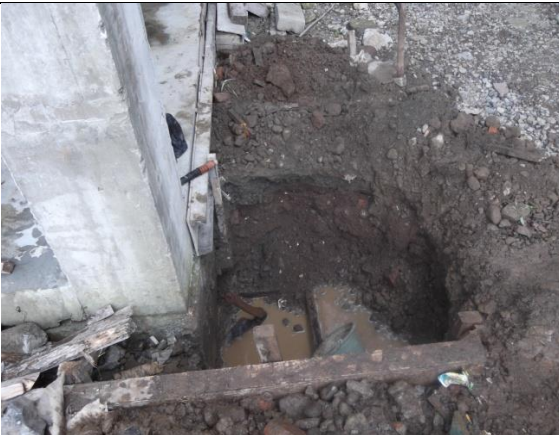
<p>Proses penyelidikan pada elemen pondasi</p>

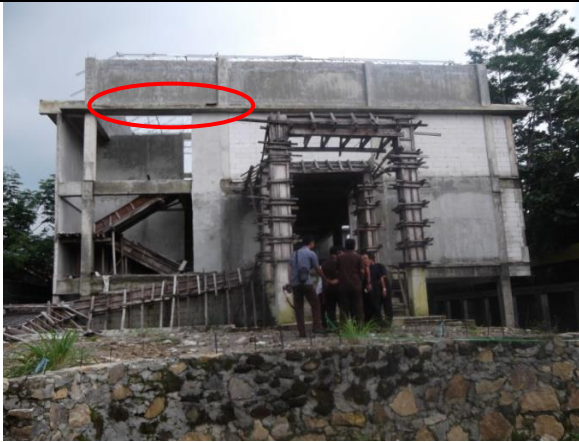
<p>Hasil yang kurang maksimal dikarenakan pemasangan pada bekisting yang kurang optimal serta pada proses pengecoran beton yang tidak maksimal</p>

2. Hasil yang kurang maksimal pada pekerjaan beton dikarenakan pemasangan bekisting yang kurang optimal serta pada proses pengecoran beton yang tidak maksimal
3. Dari hasil pengujian rata – rata maka kedalaman tanah keras yang disyaratkan pada kedalaman 2,40 m dibawah permukaan tanah asli. (Terlampir data Penyelidikan Tanah)

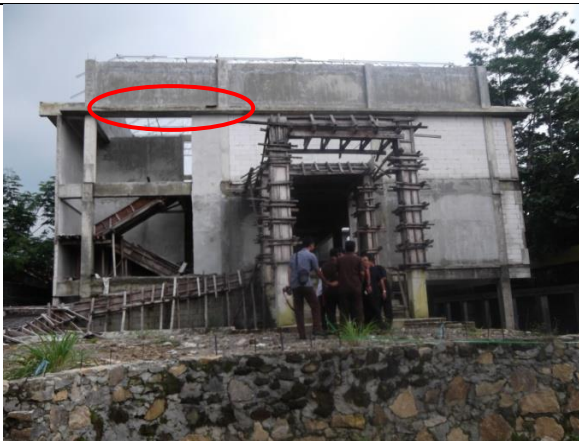
<p>Hasil yang kurang maksimal dikarenakan pemasangan pada bekisting yang kurang optimal serta pada proses pengecoran beton yang tidak maksimal</p>
