ANALISIS STABILITAS LERENG DI LOKASI PEMBANGUNAN GEREJA NANGANESA, KECAMATAN NDONA, KABUPATEN ENDE

Universitas Flores, NTT, Indonesia

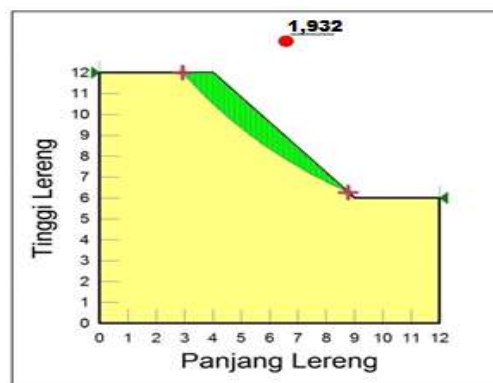
Gambar 2
Simulasi keruntuhan Lereng bagian Utara

Gambar 4.1 menunjukkan kedalaman bidang longsor untuk lereng dengan kemiringan 50° dan tinggi 6 m yang ditunjukkan oleh bagian yang diarsir. Hasil *running* aplikasi Geo-Slope diperoleh faktor keamanan $F_s = 1,932$

Model lereng	Lokasi lereng	Tinggi Lereng	Kemiringan Lereng	Faktor Keamanan (fs)
1	Utara	6 m	50°	1,932
2	Timur	8 m	75°	1,819
3	Selatan	8 m	90°	1,621

Nilai faktor kewanaman untuk masing-masing model terlihat bahwa lebih besar dari 1,2 (Priest dan Brown 1983) jadi dinyatakan masih aman terhadap berat tanahnya. Namun untuk menghindari penggerusan tanah akibat adanya hujan dan adanya beban bangunan di atasnya, maka perlu didesain dinding penahan tanah.

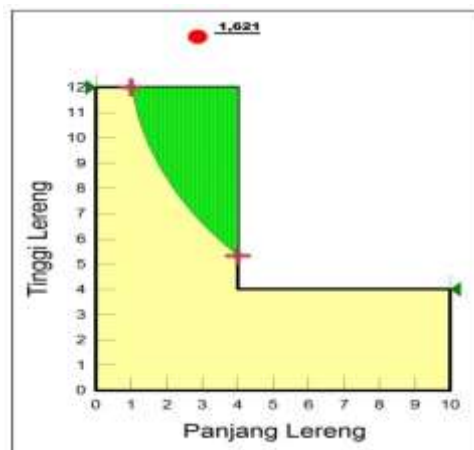
Gambar 4

Simulasi Keruntuhan Lereng bagian Selatan

Gambar 4.3 menunjukkan kedalaman bidang longsor untuk lereng dengan kemiringan 90° dan tinggi 8 m yang ditunjukkan oleh bagian yang diarsir. Hasil *running* aplikasi Geo-Slope diperoleh faktor keamanan $F_s = 1,621$.
