## PENILAIAN LIVABILITAS KAWASAN PASAR WAGE PURWOKERTO

Pasar Wage merupakan pusat kawasan komersial perdagangan dan jasa di Purwokerto yang memiliki pengaruh yang besar pada pertumbuhan ekonomi kota. Tingginya intensitas kegiatan yang ada pada kawasan Pasar Wage menyebabkan beberapa permasalahan yang mengindikasikan turunnya livabilitas kawasan, seperti penumpukan sampah, kemacetan lalu lintas, penyalahgunaan lahan, serta buruknya kualitas lingkungan dan infrastruktur. Pada kondisi idealnya, ruang publik komersial seharusnya menyediakan ruang yang layak bagi pengguna kawasan karena di dalamnya terdapat fasilitas penting yang mendorong kelayakan hidup di perkotaan. Penelitian ini merupakan jenis penelitian deskriptif kualitatif dengan pengumpulan data melalui observasi lapangan. Metode analisis dilakukan dengan teknik skoring antara kondisi eksisting dengan standar teori konsep livabilitas. Penelitian ini bertujuan untuk mengidentifikasi tingkat livabilitas pada kawasan Pasar Wage. Livabilitas kawasan dinilai berdasarkan 6 variabel penelitian yaitu aksesibilitas, kenyamanan, keselamatan, kualitas lingkungan, aktivitas, dan fungsi. Secara keseluruhan, tingkat livabilitas kawasan Pas

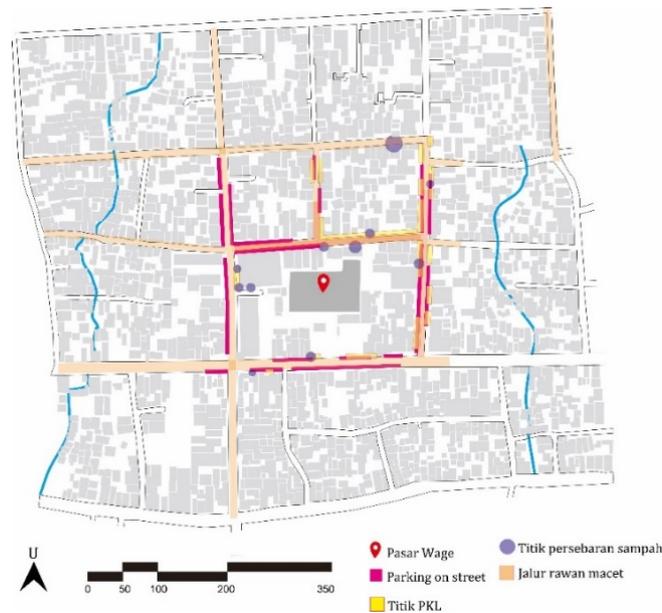
Batas lingkup penelitian merupakan kawasan yang berbatasan langsung dan yang memiliki dampak dari keberadaan Pasar Wage. Delineasi kawasan penelitian ditentukan dari pemetaan beberapa permasalahan kawasan seperti masalah persampahan, masalah kondisi lalu lintas, masalah *parking on street* serta aktivitas PKL di badan jalan pada kawasan Pasar Wage Purwokerto.

**Gambar 1. Overlay pemetaan permasalahan pada Kawasan pasar**  
*Sumber : analisis*

Berdasarkan pemetaan yang telah dilakukan, maka ditentukan garis batas delineasi penelitian pada kawasan Pasar Wage Purwokerto dengan melakukan *overlay* permasalahan. Kawasan penelitian memiliki luas sebesar  $\pm 92,130 \text{ m}^2$ . Wilayah studi ini mencakup seluruh bangunan pertokoan dan jalan yang dibatasi Jalan MT Haryono di sebelah timur, Jalan Ajibarang-Secang di sebelah selatan, Jalan Pasar Wage di sebelah Barat, dan Jalan Karang Turi di sebelah utara.

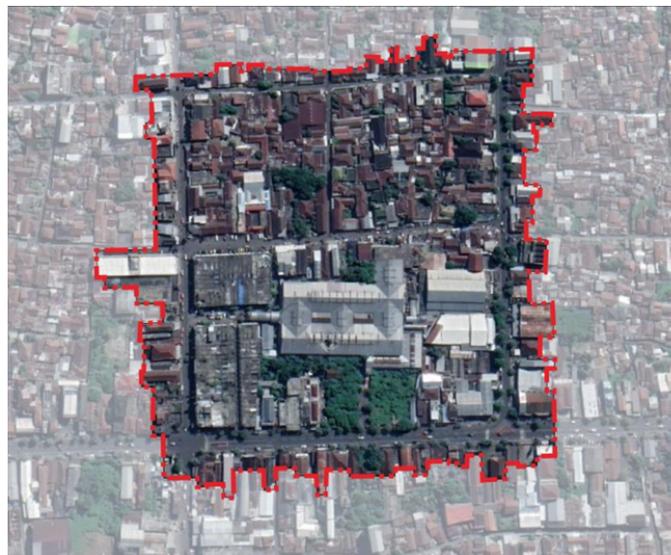
**Gambar 2. Delineasi kawasan penelitian**  
*Sumber : analisis*

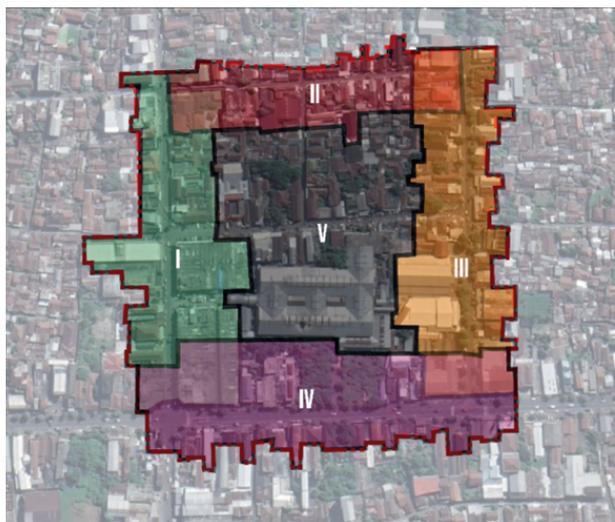
Pembagian segmen unit amatan dibagi berdasarkan koridor jalan utama dan blok bangunan sekitarnya pada kawasan Pasar Wage Purwokerto. Pembagian segmen dilakukan agar tahap observasi lapangan dapat menjadi lebih terarah. Bobot nilai pada tiap indikator dan parameter akan dibandingkan antar penggal kawasan. Beberapa pembagian segmen yang telah ditentukan adalah sebagai berikut:

**Gambar 3. Pembagian zonasi penelitian**
